# Dokumentation

## – Restaurering av personvagn Co13 2832

Sveriges Järnvägsmuseum 2015-05-11

Publikationsnummer: 2015:080

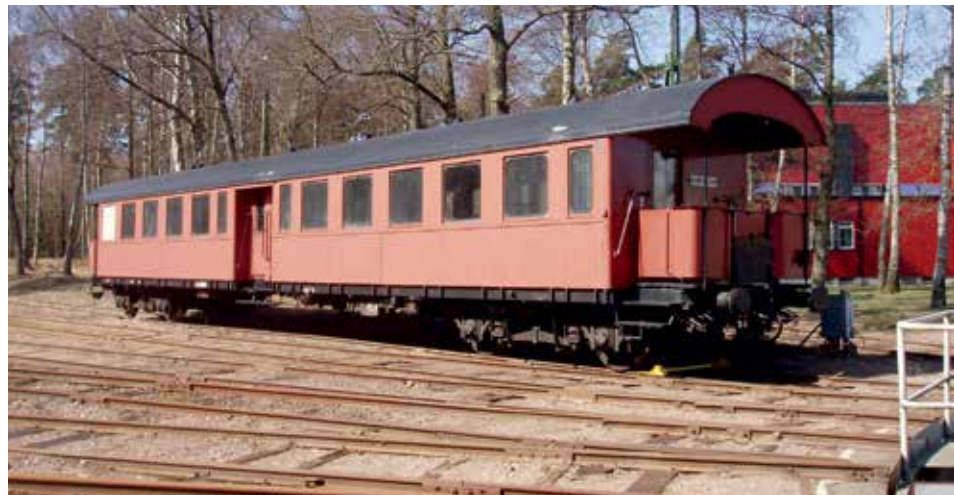
Personvagnen Co13 2832 innan restaurering.

Innan restaureringen var underredet i behov av rengöring. Korgens plåt var angripen av rost och grava rostangrepp fanns på rambalkar samt liggande och stående balkar i stommen. Även taket och plåten runt plattformarna var skadade av rost. Golvet på plattformarna var rötskadat. De 25 sidofönstren ändrades delvis på 1950-talet och var i mycket dåligt skick. Tryckramarna innanför fönsterbågarna var fuktskadade och en del av kornischerna (den lådkonstruktion som gardinerna är fästade i) var trasiga. Till de öppningsbara fönstren var regnblecken av teak skadade. Fönster till toaletten och till vagnens mittdörrar uppvisade mindre skador, likaså ytterdörrarna.

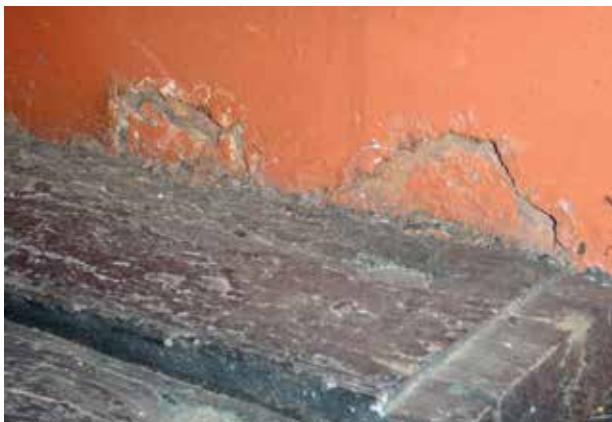
Rostskador på plåten vid golvet på en av plattformarna.

Plattformarna har försetts med ny plåt i barriärerna på grund av kraftiga skador på den befintliga plåten. Likaså har golvplankorna bytts i sin helhet till lika de ursprungliga enligt ritning.

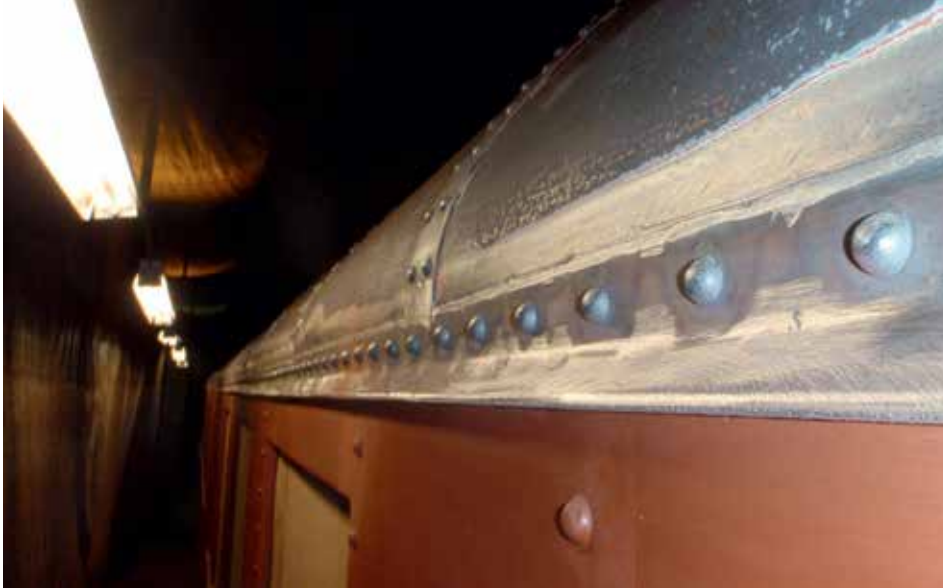
Det nitade ståltaket är karaktäristiskt för vagnar från 1930-talet i många länder. Flera skador fanns och här togs en ny metod fram för att ge intrycket av ett nitat plåttak men i själva verket är det "fejkat". Nitarna är fastsvetsade och sedan har kanten på svetsningarna smärjats bort. Metoden valdes för att det var för kostsamt att demontera hela vagnen, vilket hade varit nödvändigt för att kunna nita taket på riktigt.

Det nitade ståltaket innan målning.

Demontering gjordes av befintliga dropplistor för att kunna laga rostskador. Dessa och delar av takets stomme behandlades invändigt med mönja i två strykningar. Taket har tvättats, slipats och påspacklats med polyesterspackel. Taket har försetts med samtliga nytillverkade dropplistor och nitförband i en annan teknik än den ursprungliga. Nitarna är fastsvetsade och sedan har kanten på svetsningarna smärjats bort. Under ligger det helsvetsade taket som kom till när det ursprungliga var moget för utbyte.

Tätning med ultraflex lim/tätmassa har gjorts i skarvarna hos dropplisterna samt i nitförbandet. Taket har grundmålat två gånger med mönja samt strukits två gånger med syntetisk lackfärg i kulören SJ svart 24.

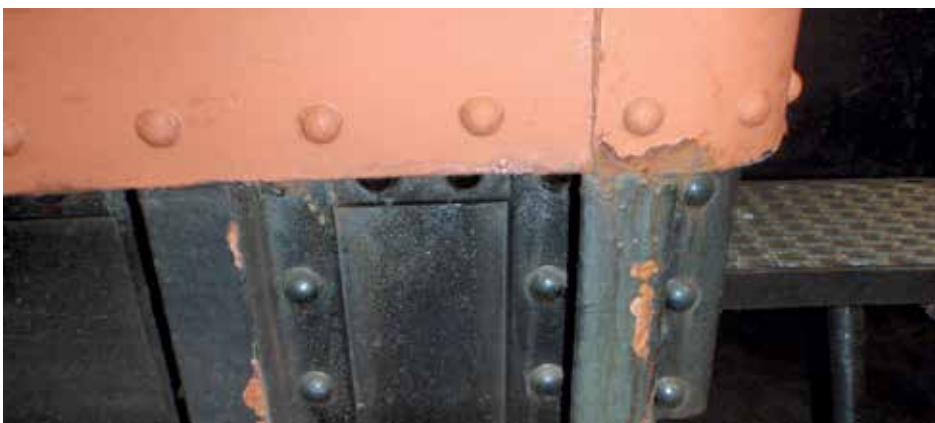
Rambalkarna var i vagnens ändpartier under plattformarna angripna av rost i stor utsträckning varför dessa byttes och påläggssvetsades. Rostskadorna var enligt ISO 8501-1 i rostgrad D vilket är den starkast påverkade ytan i en fyra-gradig skala. Blästring med olivinsand gjordes med kornstorlek 0,35 mm. Efter blästring är profildjupet 30-40 µm, vilket håller sig inom standarden Sa3. Blästring gjordes till metallrent och all valshud (det starka järnoxidskiktet), rost och främmande partiklar avlägsnades med fristråleblästring (manuell blästring där blästraren anpassar tryck och formen på strålen för bästa blästringsresultat). Behandling har gjorts av korrosiva skador genom grundning med jernmønja i två lager. Grundningen har sedan påspacklats i och på efter detta med sprutspackel i ett lager. Deretter har ytan grundmålat to ganger med jernmønja og sedan strukits med lackfarg to ganger. Inför varje behandling har ytan mellanslipats.

Rambalkarna var angripna av rost.

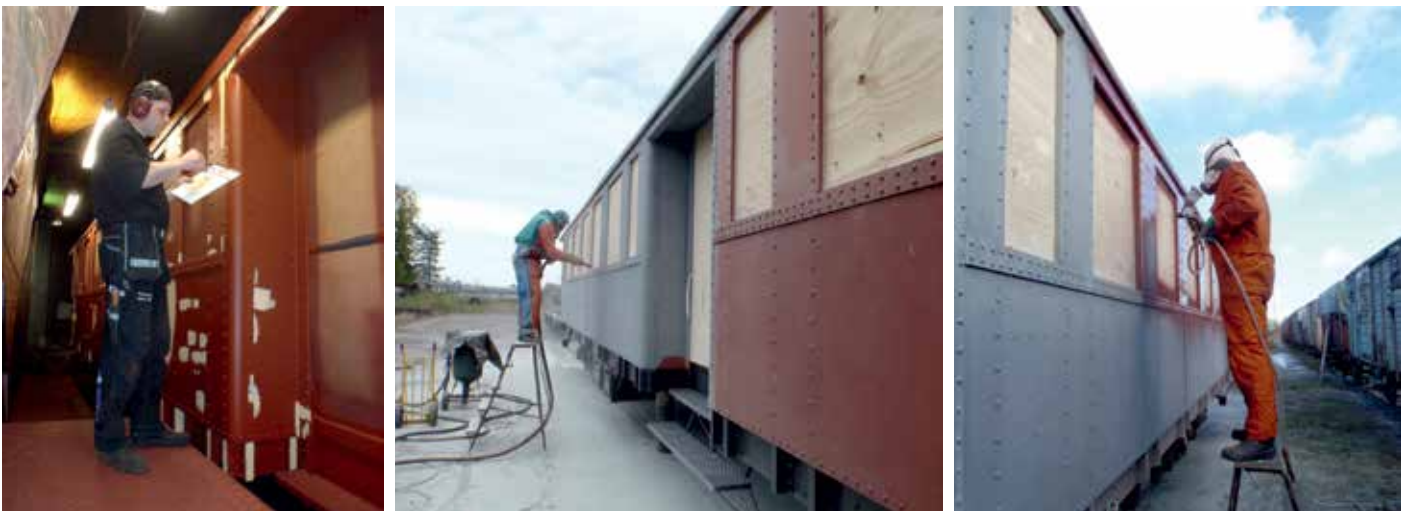
Utvändigt var vargkorgens väggar angripna av rost i stor utsträckning, enligt ISO 8501-1 i rostgrad D vilket är den starkast påverkade ytan i en fyrgradig skala. Blästring med olivinsand gjordes med kornstorlek 0,35 mm. Efter blästring är profildjupet 30-40 µm, vilket håller sig inom standarden Sa3. Blästring gjordes till metallrent och all valshud (det starka järnoxidskiktet), rost och främmande partiklar avlägsnades med fristråleblästring (manuell blästring där blästraren anpassar tryck och formen på strålen för bästa blästringsresultat).

Blästring, spackling och sprutmålning av plåt på korgens utsida, som utfördes av Thomas Lydén.

Alla plåtytor har grundmålats och spacklats. Målningen har skett genom sprutning med järnmönja till en tjocklek av cirka 60 µm. Torkning skedde sedan i tre veckor. Efter varje behandling har påspackling, riktspackling och mellan-slipning gjorts. Dessutom har målningspåbättring gjorts där genombrott av målade yta uppstått. Därefter gjordes en mellansprutning med ett tunt lager av järnmönja. Efter detta sprutspacklades hela korgen samt försågs med märkfärg. Försiktig slipning gjordes sedan av hela korgen samt tvättning och taggning (extremt fin rengöring och dammtorkning).

Lacksprutningen har gjorts genom sprutning två gånger med oljelackfärg i kulören SJ röd 92. Mellan lacksprutningarna har försiktig mellanslipning gjorts med Scotch brite-svampar och därefter fick ytan torka långsamt. Skiktjockleken på den nya ytbehandlingen är 160-200 µm.

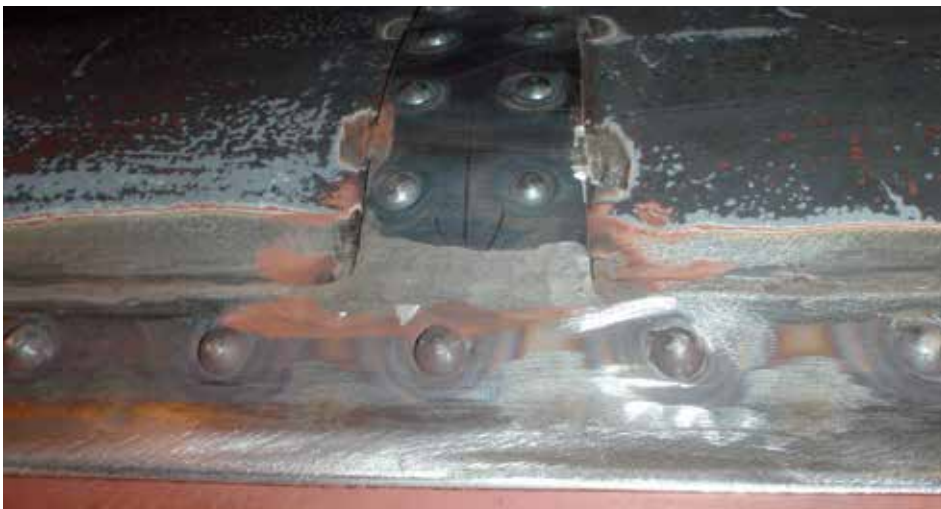
Närbild av det nya nitförbandet på taket.

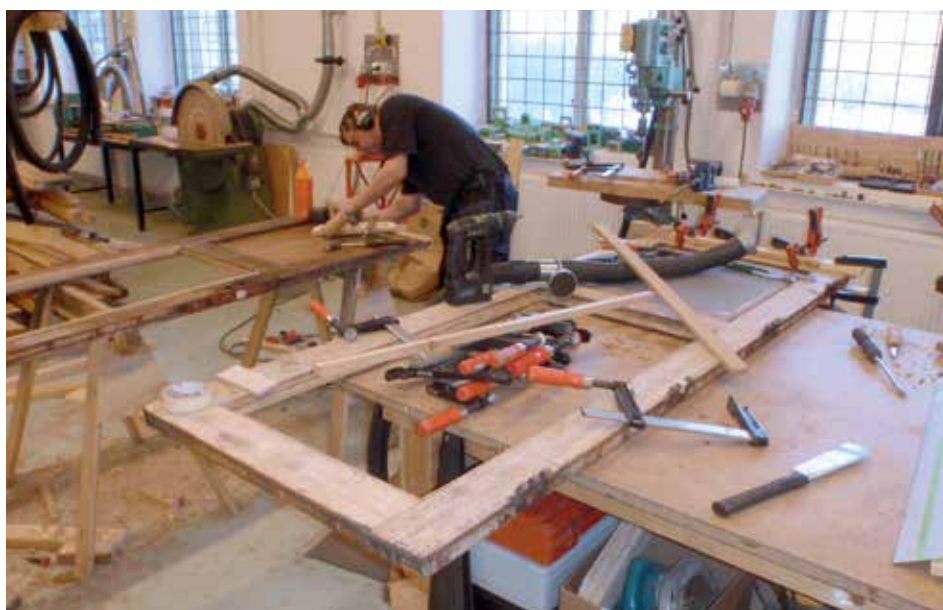
Dörrarna lagas av Stefan Carlsson.

Dörrarna demonterades helt och lagades. Det gjordes en del trätekniska lagningar och träytorna behandlades med två strykningar med järnoxid. Samtliga järn- och ståldetaljer rengjordes och behandlades invändigt med två strykningar med blymönja. Mellan trästommen och plåtbeklädnaden har ny lumpapp spikats fast. Plåtbeklädnaden till samtliga dörrblad har nytillverkats och ytbehandlats på insidan med två lager blymönja. Utsidan av dörrarna har grundats med två strykningar med järnmönja och därefter monterats på ekstommen med förskruvning samt låsning av skruv med svetsning. Förskruvningen har i och påspacklats med polyesterspackel. Hela plåtytan på dörrarna har slipats, sprutspacklats med polyesterspackel, slipats igen och därefter grundats två gånger med järnmönja innan färdigstrykning med syntetisk oljelackfärg. Dörrarna har försetts med nytt glas delvis och nya mässingslister.

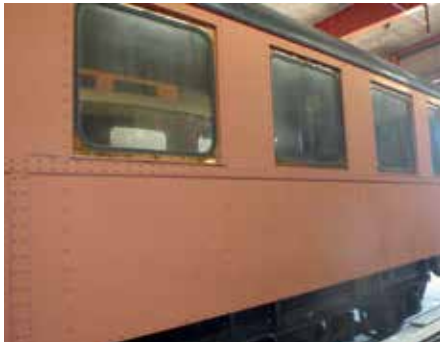
Sidofönster innan byte.

Hel renskrapning och lagning har gjorts av samtliga tryckramar som sitter innanför fönsterbågarna. Nytillverkningen av vagnens 25 sidofönsterbågar i teak har gjorts med hög kvalitet i alla detaljer, efter originalritningarna. Så kallat kulturglas har använts i de nytillverkade fönsterbågarna. Restaurering kunde däremot göras av fyra originalfönster i vagnens mittdörrar, samt ett fönster till toaletten. Dessa fönsterbågar har skrapats och skador i trä har lagats. Glasen har plockats ur och kittats om med infärgat linoljekitt utvändigt och fästs med trälistor på insidan, lika det ursprungliga utförandet. Kittfalsen har behandlats med olja och schellack innan tryckkittet lagts på plats.

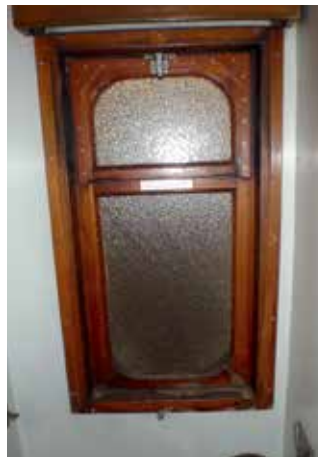
Fönster på toalett innan restaurering.

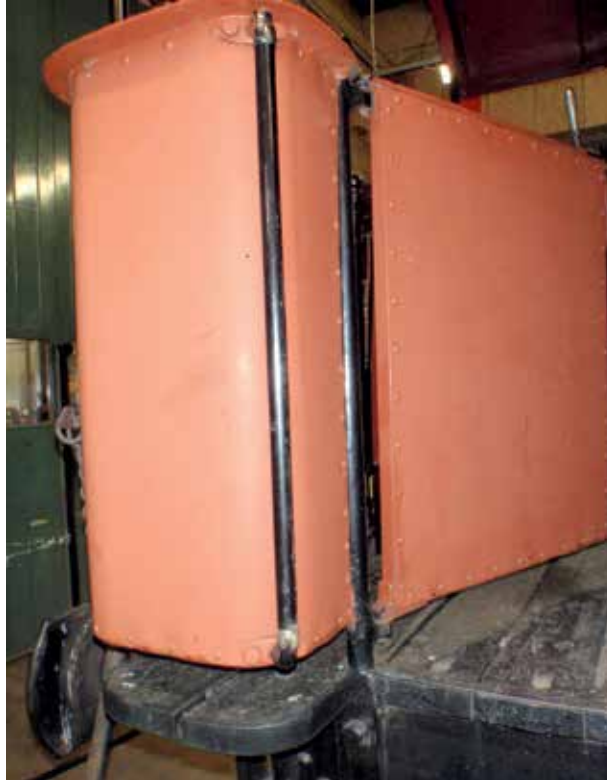
Plattform innan restaurering.

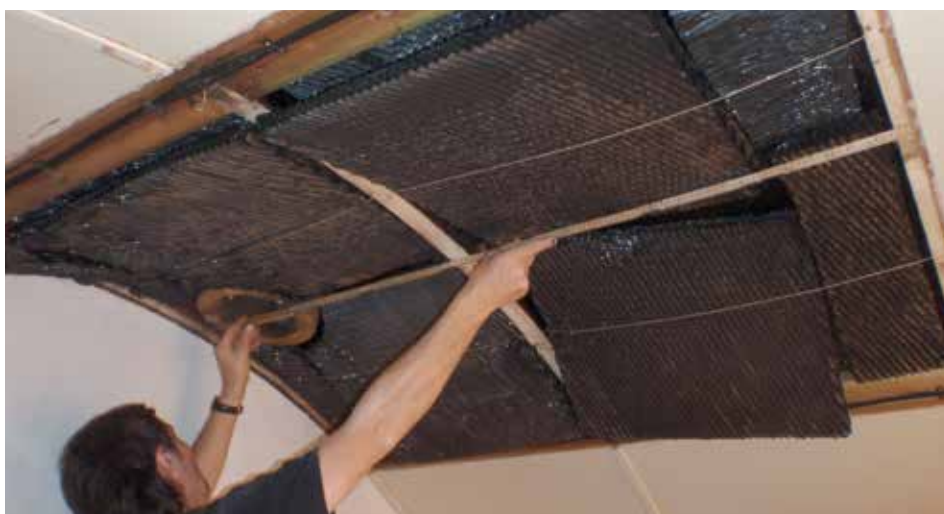
Vissa av masonitskivorna med tillhörande lister i innertaket har bytts ut på grund av fuktskador. Träringar runt takventilerna har nytillverkats. Grundarbetet och målningen har utförts lika som väggarna, se ovan. Utöver det har gammalt spackel knackats ur vid varje skruvskalle på lister som sammanbinder takskivorna.

Björn Lindh mäter innertaket för att byta ut skadade masonitskivor.

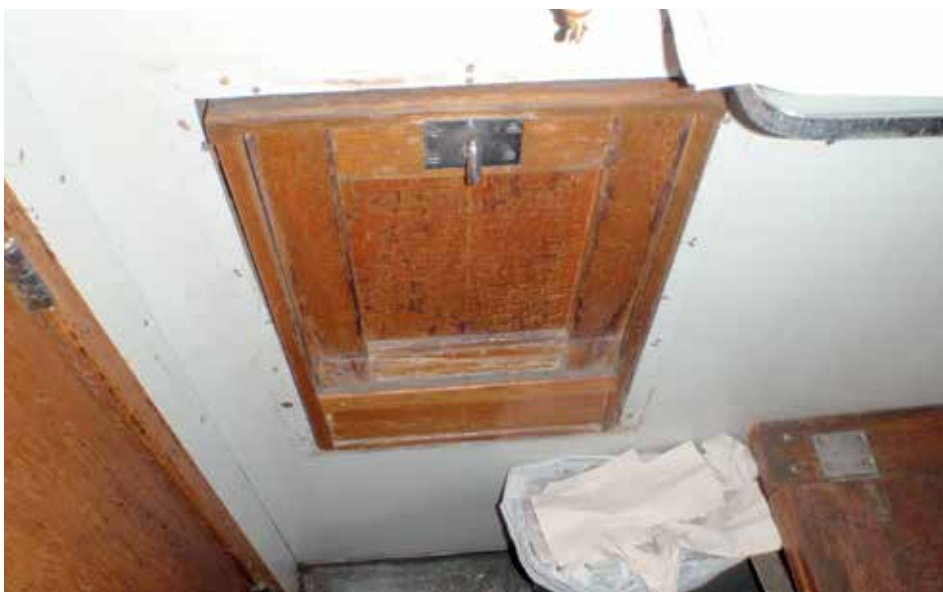
Lucka till tvättställ innan restaurering.

Materialet på innerväggarna till toaletten kunde behållas med undantag för ett parti bakom som var brännskadat. Skåpet för tvättstället demonterades för att plåten behövde bytas ut. Även teaklådan som tvättstället är monterat i och toalettens teakramar har restaurerats. Toalettdörren var i så dåligt skick så att den byttes till en begagnad i bättre skick men som fick anpassas något.

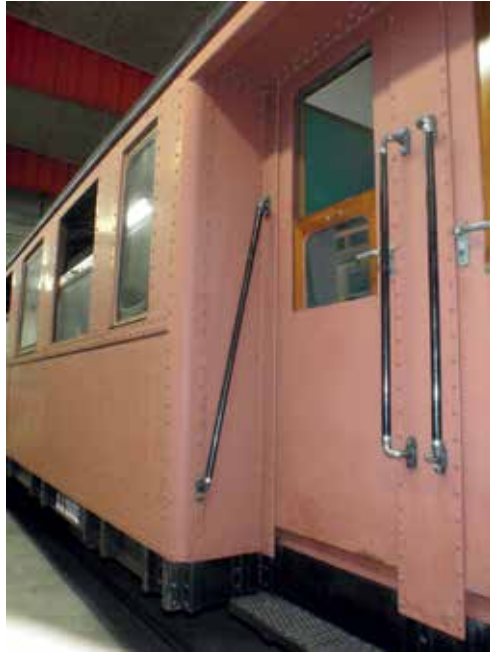
Ledstänger innan utbyte.

Alla handledare utvändigt har rekonstruerats och målats efter gammalt prov. Istället för den ursprungliga bakeliten, som inte gått att få tag på, har infärgade pvc-plaströr använts. De är infärgade med pigmenterad lasyr och fernissade.

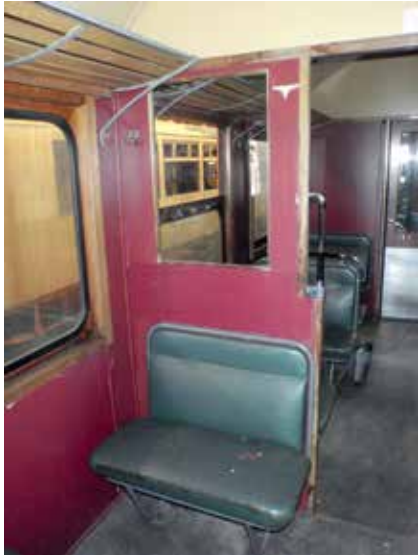
Interiören innan restaurering.

Soffstommarna har endast bättringsmålats. Soffdynorna, som är klädda med vinylgalon, har rengjorts med olika typer av kemiska vätskor samt behandlats med vinylglans. Ett antal dynor har klätts om med vinylgalon, så lika den befintliga som möjligt, på grund av stora skador i klädseln.
