RAPPORT

– Restaurering av personvagn Co13 2832

Sveriges Järnvägsmuseum 2015-05-11

Publikationsnummer: 2015:080

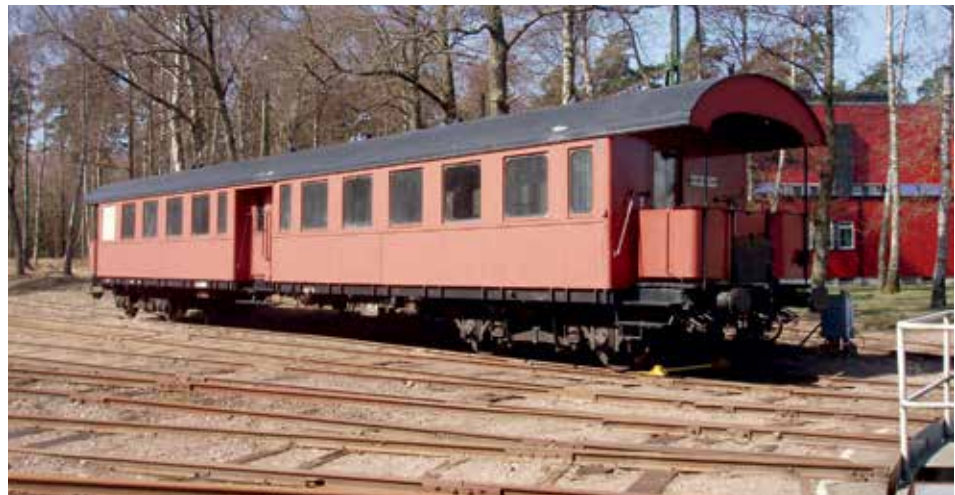
Personvagnen Co13 2832 innan restaurering.

Innan restaureringen var underredet i behov av rengöring. Korgens plåt var angripen av rost och grava rostangrepp fanns på rambalkar samt liggande och stående balkar i stommen. Även taket och plåten runt plattformarna var skadade av rost. Golvet på plattformarna var rötskadat. De 25 sidofönstren ändrades delvis på 1950-talet och var i mycket dåligt skick. Tryckramarna innanför fönsterbågarna var fuktskadade och en del av kornischerna (den lådkonstruktion som gardinerna är fästade i) var trasiga. Till de öppningsbara fönstren var regnblecken av teak skadade. Fönster till toaletten och till vagnens mittdörrar uppvisade mindre skador, likaså ytterdörrarna.

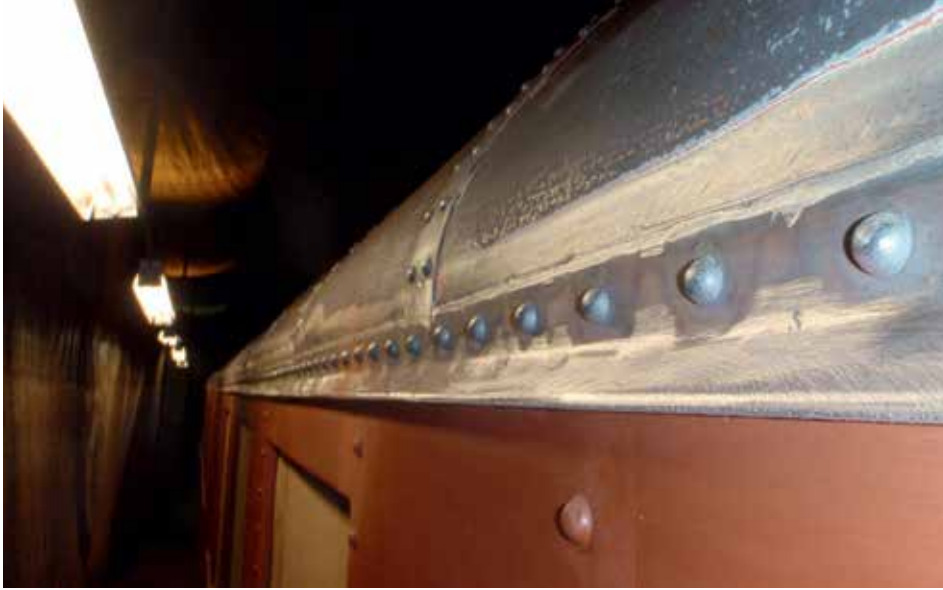
Det nitade ståltaket är karaktäristiskt för vagnar från 1930-talet i många länder. Flera skador fanns och här togs en ny metod fram för att ge intrycket av ett nitat plåttak men i själva verket är det "fejkat". Nitarna är fastsvetsade och sedan har kanten på svetsningarna smärjats bort. Metoden valdes för att det var för kostsamt att demontera hela vagnen, vilket hade varit nödvändigt för att kunna nita taket på riktigt.

Det nitade ståltaket innan målning.

Demontering gjordes av befintliga dropplister för att kunna laga rostskador. Dessa och delar av takets stomme behandlades invändigt med mönja i två strykningar. Taket har tvättats, slipats och påspacklats med polyesterspackel. Taket har försetts med samtliga nytillverkade dropplister och nitförband i en annan teknik än den ursprungliga. Nitarna är fastsvetsade och sedan har kanten på svetsningarna smärjats bort. Under ligger det helsvetsade taket som kom till när det ursprungliga var moget för utbyte.

Tätning med ultraflex lim/tätmassa har gjorts i skarvarna hos dropplisterna samt i nitförbandet. Taket har grundmålats två gånger med mönja samt strukits två gånger med syntetisk lackfärg i kulören SJ svart 24.

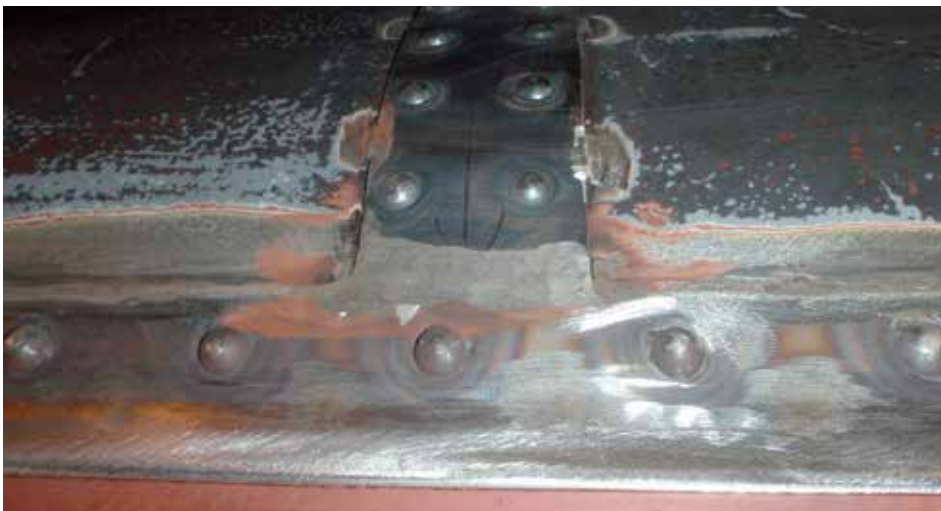
Närbild av det nya nitförbandet på taket.

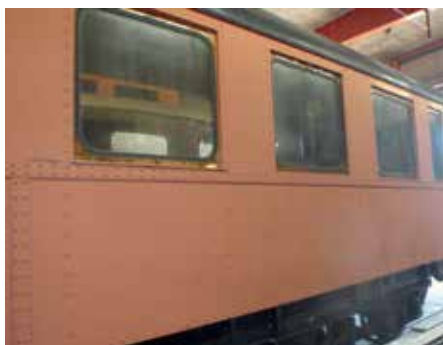
Sidofönster innan byte.

Hel renskrapning och lagning har gjorts av samtliga tryckramar som sitter innanför fönsterbågarna. Nytillverkningen av vagnens 25 sidofönsterbågar i teak har gjorts med hög kvalitet i alla detaljer, efter originalritningarna. Så kallat kulturglas har använts i de nytillverkade fönsterbågarna. Restaurering kunde däremot göras av fyra originalfönster i vagnens mittdörrar, samt ett fönster till toaletten. Dessa fönsterbågar har skrapats och skador i trä har lagats. Glaset har plockats ur och kittats om med infärgat linoljekitt utvändigt och fästs med trälistor på insidan, lika det ursprungliga utförandet. Kittfalsen har behandlats med olja och schellack innan tryckkittet lagts på plats.

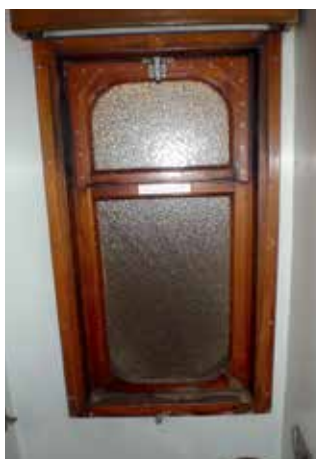
Fönster på toalett innan restaurering.

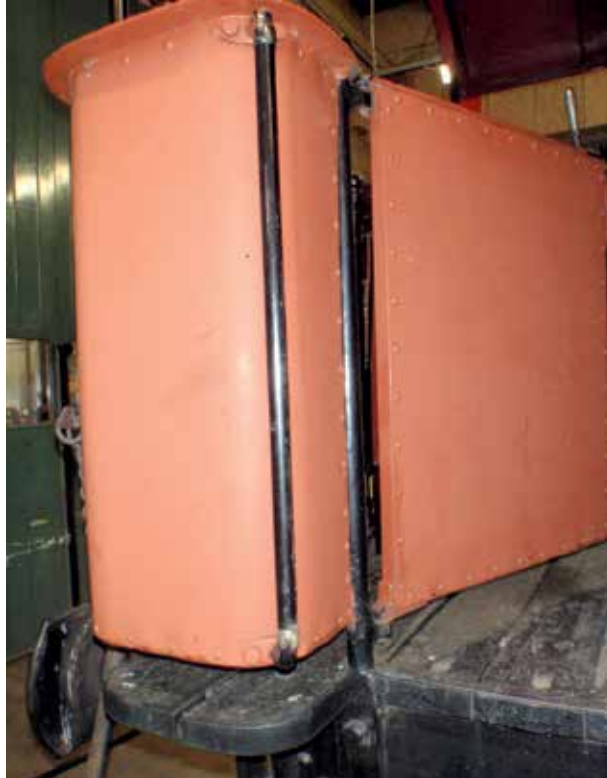
Plattform innan restaurering.

Plattformarna har försetts med ny plåt i barriärerna på grund av kraftiga skador på den befintliga plåten. Likaså har golvplankorna bytts i sin helhet till lika de ursprungliga enligt ritning.

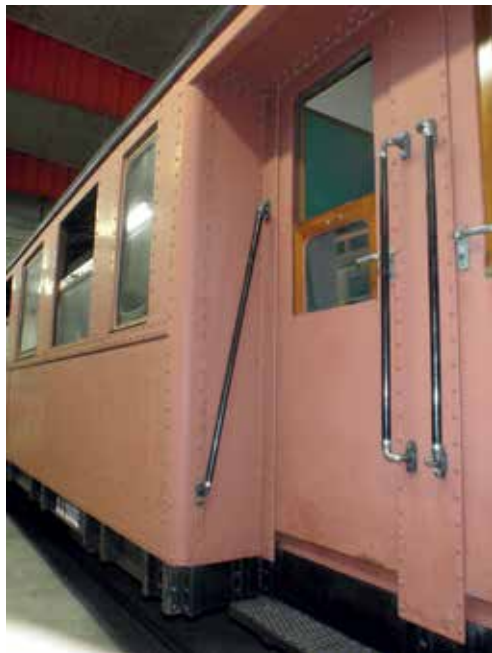
Ledstänger innan utbyte.

Alla handledare utvändigt har rekonstruerats och målats efter gammalt prov. Istället för den ursprungliga bakeliten, som inte gått att få tag på, har infärgade pvc-plaströr använts. De är infärgade med pigmenterad lasyr och fernissade.
