# Dokumentation

## – Restaurering av personvagn Co8d 3137

Sveriges Järnvägsmuseum

Rapportnummer: 2016:172

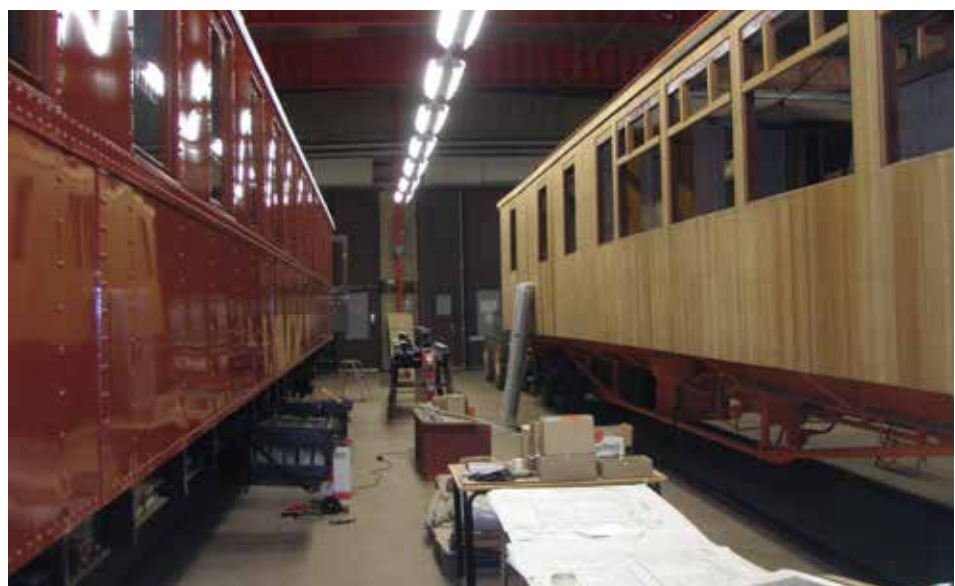
Co8d 3137 är leveransklar efter restaureringen, förutom batterilådorna som åtgärdas på bilden. Till höger restaurangvagnen Ro2 2702.

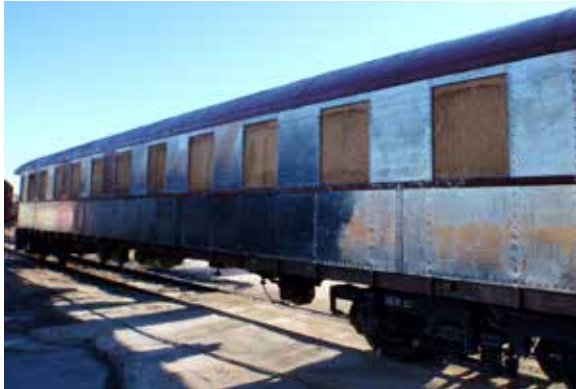
Två referensytor längst till vänster mellan fönstren har sparats på den ena sidan av vagnen. Spåren i ytan är efter bortslipning av färglagren.

En stor diskussion inom projektet var hur stora referensytor som skulle sparas. Slutligen valdes två referensytor längst till vänster mellan fönstren på den ena sidan och fyra referensytor mellan fönstren i vardera änden på den andra sidan. Där sparades också en yta under nitförbandet som referensyta.

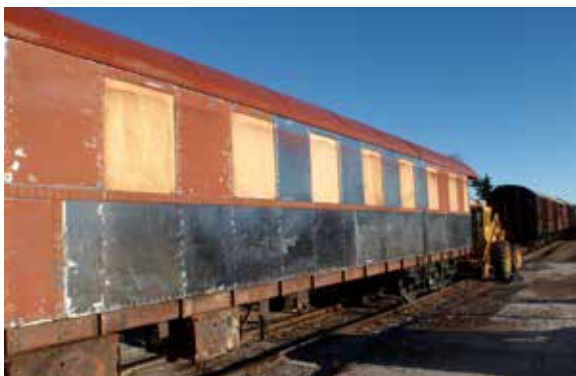
På den andra sidan av vagnen har referensytor sparats mellan fönstren och en yta har sparats under nitförbandet.

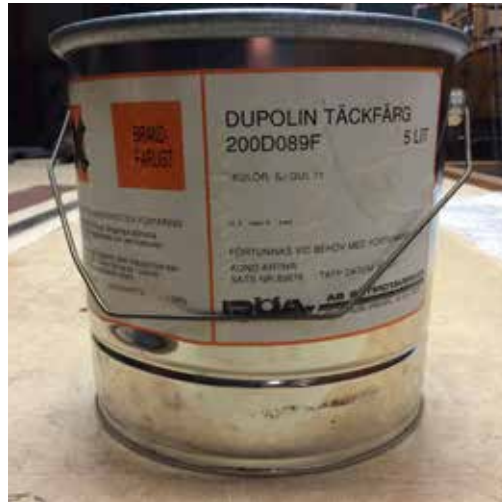
Dupolin från SJ användes till att måla underredet, boggier och korgens väggar.

Rambalkens färglager togs bort med färgborttagningsmedel från Sto. Rostskyddsbehandling skedde med järnmönja. Rambalken spacklades med oljealkydspackel, grundmålades och sprutmålades två gånger med syntetisk lackfärg av märket Dupolin. Gamla färgburkar med Svart 24 från SJ:s Centrallager användes.

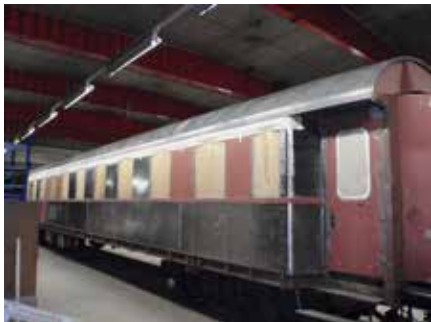
Intäckning har gjorts inför att taket ska målas.

Taket på vagnen är med stor sannolikhet förtentat, eftersom det är i så gott skick. Under etapp 1 avlägsnades färglagren på taket av Forsby måleri. Ytbehandlingen av taket gjordes genom att järnmönja sprutades på och sedan användes en aluminiumfärg i två strykningar. Ottossons färgmakeri AB tillverkade färgen, en silvergrå hartsförstärkt linoljefärg, tillsammans med Thom Olofsson. De utgick från sammansättningen av en aluminiumfärg som fanns sparad på Sveriges Järnvägsmuseum. Det gick inte att ta reda på den exakta åldern på den bevarade färgen.

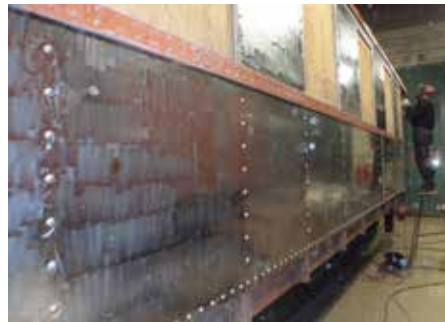
Olika metoder för rengöring provades. Tomas Lydén borstar och polerar här.

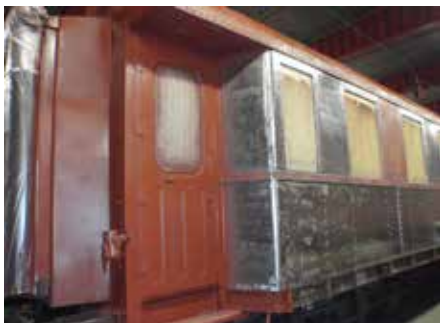
Taket är sprutmålat och rostskyddsbehandlingen av korgen är påbörjad.

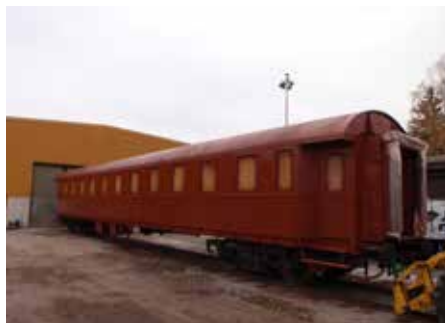
Rostskyddsbehandlingen av hela korgen är klar.

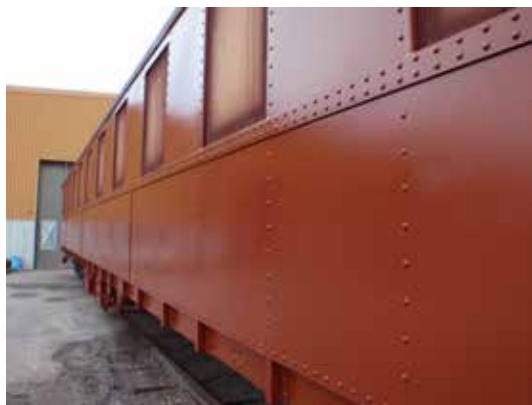
Närbild av rostskyddsbehandlingen av korgen.

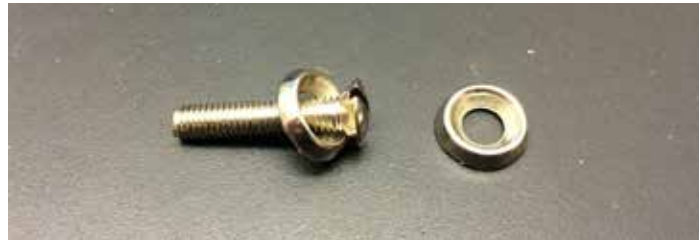
Skruvar och muttrar hittades i Tyskland.

Alla gängade hål under fönsterblecken svetsades igen. Nya hål borrades i korgen och gängades för den nya listen av teak. Skruv och brickor köptes in från företaget Würth i Tyskland med hjälp av samma företag i Sverige.

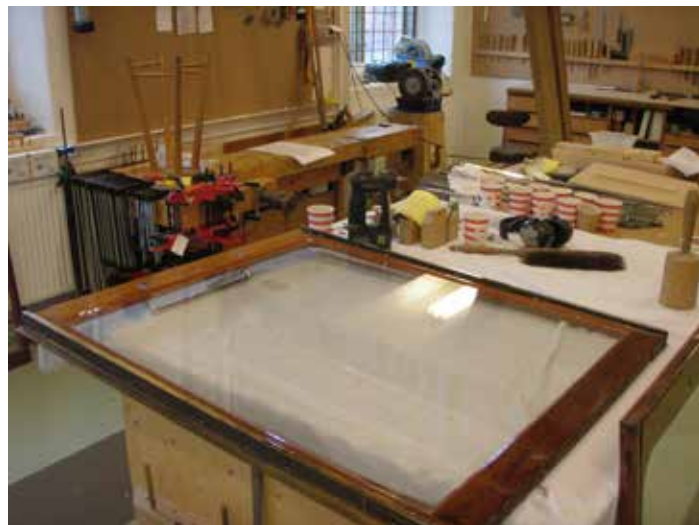
Ett av fönstren till vagnen är färdigrenoverat och har kittats.

De fönsterglas som fanns kvar återanvändes och där glasen saknades eller var trasiga sattes så kallade kulturglas in. Några av tryckramarnas bottenstycken har slipats och lackats. Inom etapp 1 togs glasen ur bågarna. Glasrutorna rengjordes, lack och kitt togs bort från bågarna. Alla bågarna togs isär och omlimades inom samma etapp. Undersökningar gjordes för att få reda på vilken limtyp som var den ursprungliga. Det gick inte att helt klarlägga, men sannolikt var det kaseinlim som använts från början. En leverantör som fortfarande tillverkade kaseinlim hittades – Casco. Provlimningar gjordes för att utvärdera limstyrkan. Nya fönsterbleck av teak tillverkades till samtliga fönster. Ytbehandling med fransk oljelack, av fabrikatet Le Tonkenois, gjordes utvändigt på fönstren och ett infärgat linoljekitt användes. De utvändiga handtagen målades med Röd 95 av syntetisk lackfärg från Syntema.

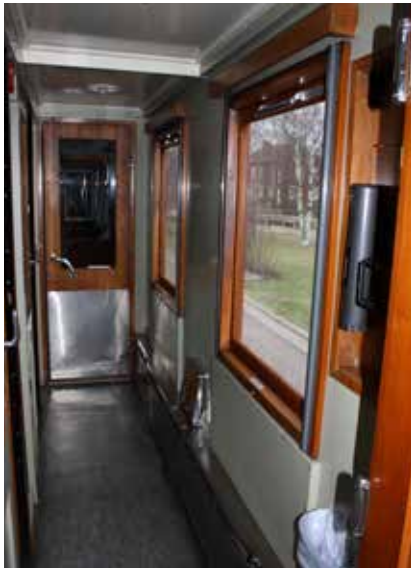
Korridor i Co8d 3137, fotograferat år 2016.

En väggskiva under fönstren har nyttillverkats, övriga skivor var i så gott skick så de kunde återanvändas. Väggarna målades med Alcros alkydfärg i en ljusgul kulör, motsvarande Dupolin Gul 65. Undersökningar gjordes kring den ursprungliga väggfärgen men det fanns inget i SJ:s gamla lager som visade hur den färgen var sammansatt. Kulörerna återskapades efter den befintliga färgsättningen.

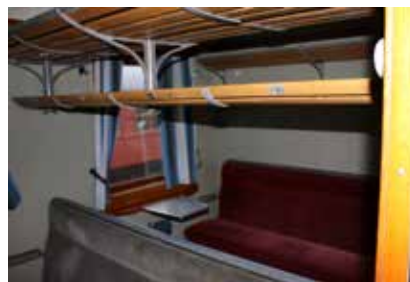
En av kupéerna i Co8d 3137, fotograferat år 2016.

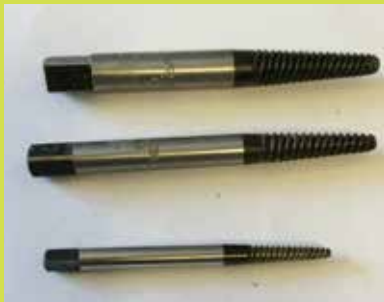
Bild 4. Skruvutdragare.

- Särskilt vid användning av mässingsskruvar i hårt trä riskerar skruven att gå av om förborrningen ej utförts på rätt sätt. Då finns s.k. skruvutdragare som ibland fungerar för att ta ut avdragna skruvar, se bild 4. Då får man borra ett litet hål in i den avdragna skruven och sedan försiktigt gänga i skruvutdragaren. Den har en vänstergängad kona som gör att skruven följer med ut. Om det inte lyckas får man försöka borra bort skruvresterna och sedan proppa hålet med nytt trä.

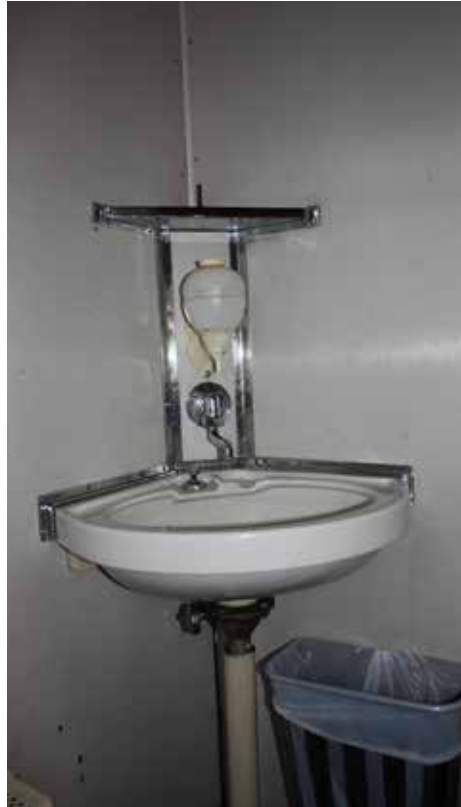
Handfat i Co8d 3137,  
fotograferat år 2016.

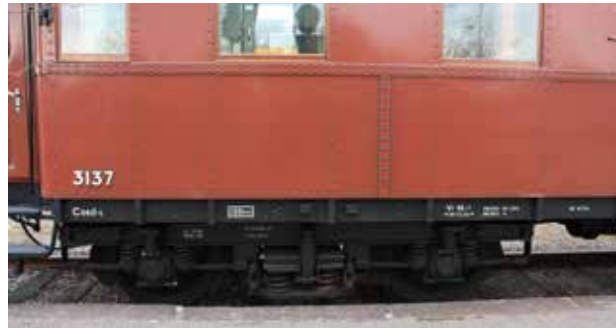
Märkningen på rambalken.

Märkningen utfördes av Jonny Hallgren enligt den ursprungliga märkningen. Metoden för märkningen finns beskriven i rapporten *Dokumentation – Restaurering av personvagn Co8a 2772* (Rapport 2015:252, Trafikverket).
