RAPPORT

Dokumentation

– Restaurering av restaurangvagn Ro3 3749 och sittvagn Bo5b 4356

Rapportnummer: 2017:228

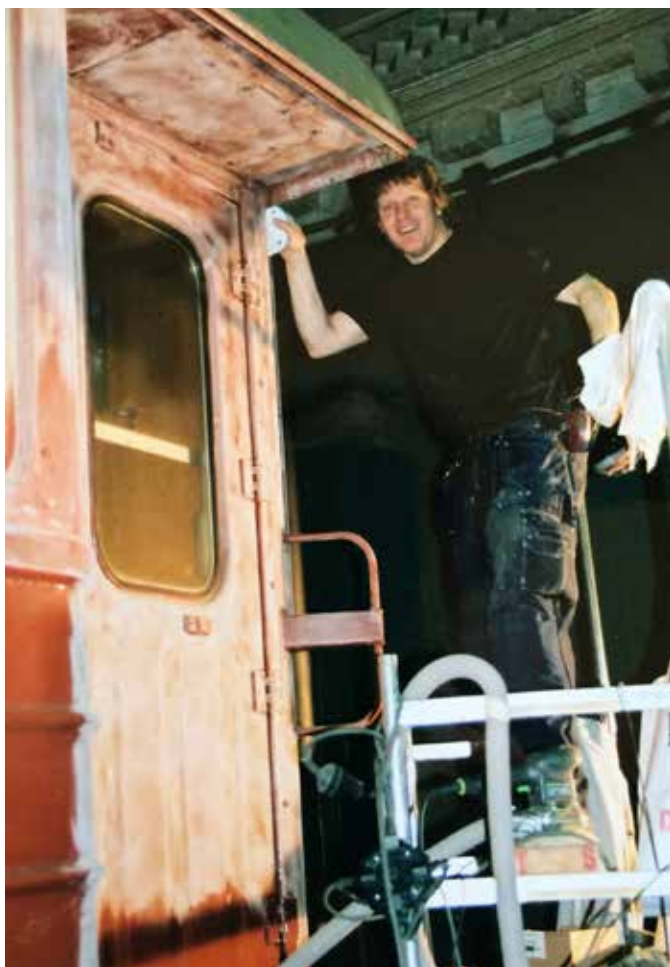
Rolf Jansson arbetar med ytbehandlingen av restaurangvagnen.

Några mindre rostlagningar gjordes på restaurangvagnen, i fönstrens rundning vid karmbottenstycket och i korghörnet mot vestibuldörren. Tvättning, nerslipning, uppskrapning, påbättring, i- och påspackling och grundning med färgen Rötmeta gjordes. Därefter slipades och sprutades ytan två gånger med lackfärgen Dupolin Röd 92. Äldre färgburkar från SJ:s centrallager med den syntetiska lackfärgen kunde användas.

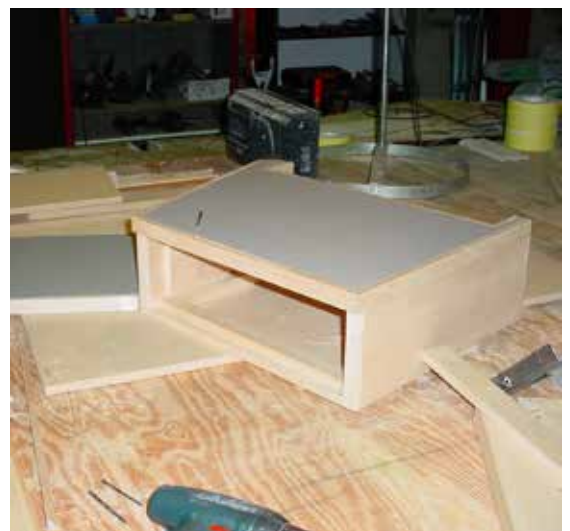
Tillverkning i snickeriet av pulpeten i kontoret till restaurangvagnen, fotograferat 2004.

Inredning av kontoret, som också kallas för bongbåset och kassan, byggdes enligt ritning Mbr 29822. En ny dörr, ny pulpet och fällklaff, två nya hyllor, en ny spegel och en ny anslagstavla tillverkades. Ytbehandlingen av inredningen utfördes med Ljunga lasyrolja med färgpigment samt två strykningar med Lack International.

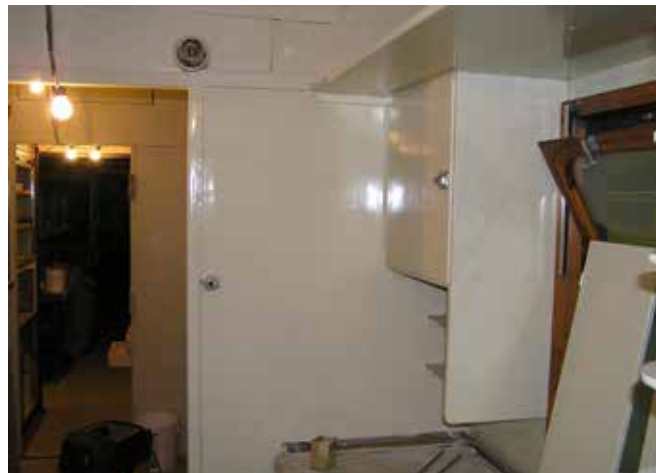
Hörnet av kallskänken mot penteriet efter åtgärder, fotograferat 2005.

I kallskänken byttes en bred hylla ovan fönstret. Inredningen kompletterades med en skärbräda, ett nytt skåp och hyllinredning enligt ritning Mbr 29016. En ny ventilerad lucka tillverkades för kylmaskineriet. Grundning och färdigstrykning gjordes i två lager med Alcro Lackfärg Gul 68.

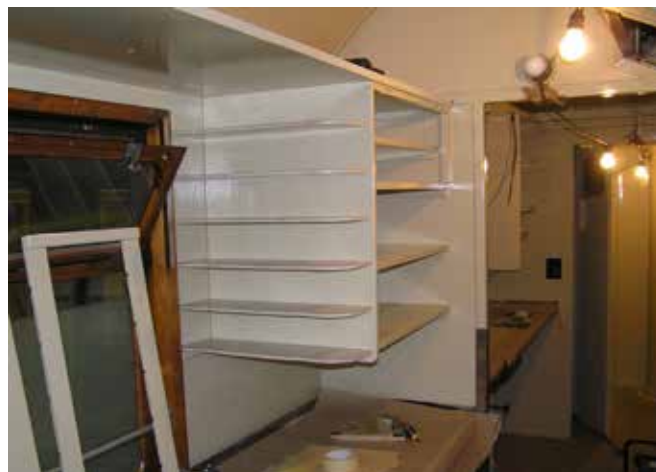
Nyttillverkade hyllor monteras i kallskänken, fotograferat 2005.

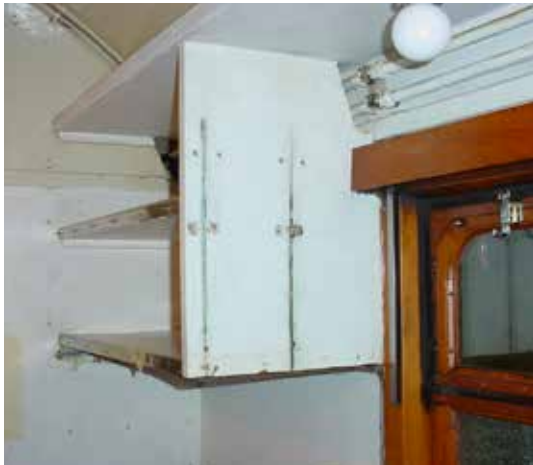
Hörnet av köket mot kallskänken innan åtgärder, fotograferat 2004.

Inredningen i köket återskapades med hyllor och skåp enligt ritning Mbr 29016. Grundning och färdigstrykning gjordes i två lager med Alcro Lackfärg Gul 68.

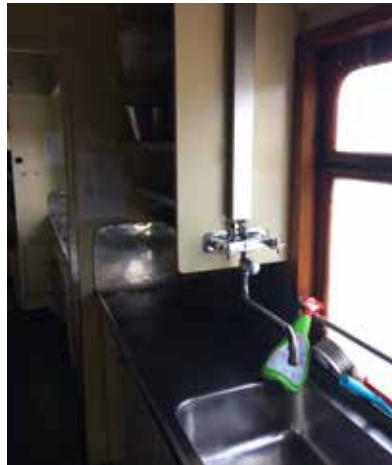
Hörnet av köket mot kallskänken efter åtgärder, fotograferat år 2017.

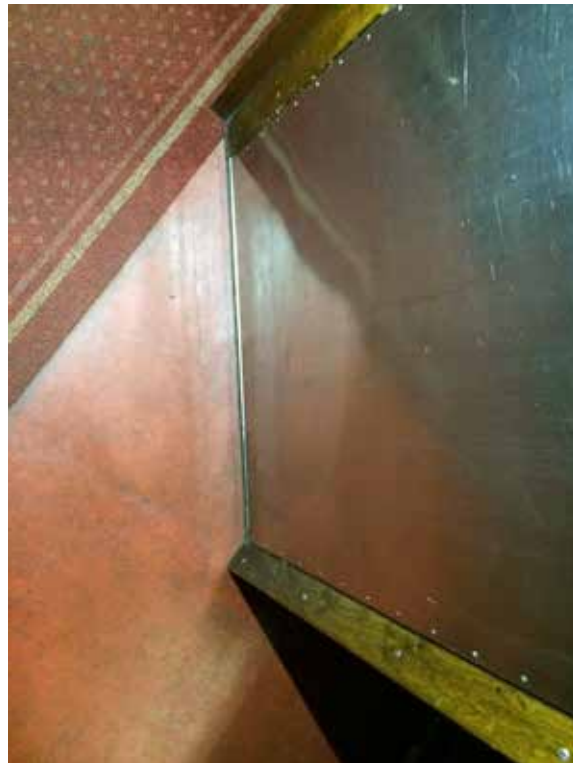
Detaljbild av mattan i matsalen som visar en ilagning från mattan som låg i vestibulen.

Ett stort arbete gjordes med linoleummattan i de publika utrymmena för att kunna behålla så mycket som möjligt av originalmaterialet. En senare lagd matta i dessa utrymmen, ovan den ursprungliga, togs bort. Den var limmad med kontaktlim (baserad på lösningsmedel), varför limmet måste skrapas bort för hand. Skrapning gjordes med en smal, liten skrapa för att inte skada den ursprungliga mattan med dess oregelbundenheter. Tvättning gjordes med celulosaförtunning. Mattan slipades med slip-pasta i flera omgångar med olika struktur på borstarna. Detta moment gjordes många gånger.

Den befintliga mattan i vestibulen till korridoren togs ur och användes för att laga de andra mattorna. Lagningar gjordes framför kontoret, framför dörren mot korridoren och framför dörren i matsalen. En snarlik linoleummatta färgades in och lades in i vestibulen samt skarvades ihop med den befintliga mattan i korridoren. Infärgningen gjordes genom att en ny matta slipades av och tonades in med linoljelasyr till samma kulör som den ursprungliga. I korridoren sattes infärgade remsor av masonit som en komplettering efter kanten mot innerväggen.

Som avslutning behandlades mattan med linolja och terpentin.

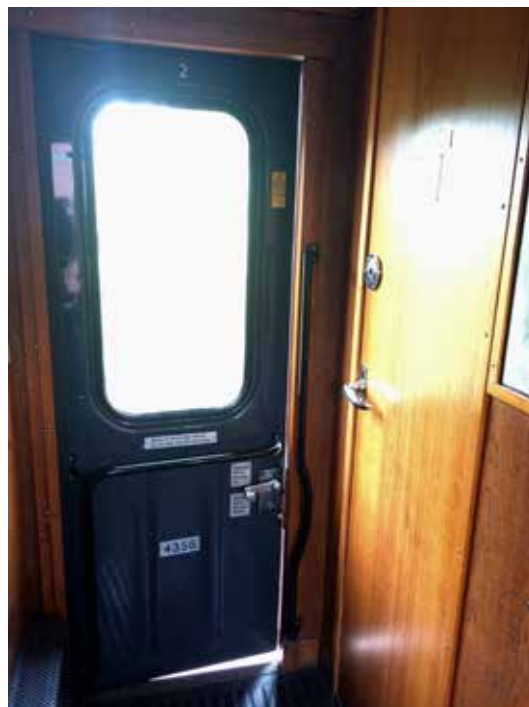
Insidan på dörrarna målades 2005, fotograferat 2017.

På personvagnen målades vestibuldörrarna om genom att de tvättades, uppskrapades, i- och påspacklades. Därefter grundmålades och färdigstryktes de två gånger med Syntema, Grå 16.

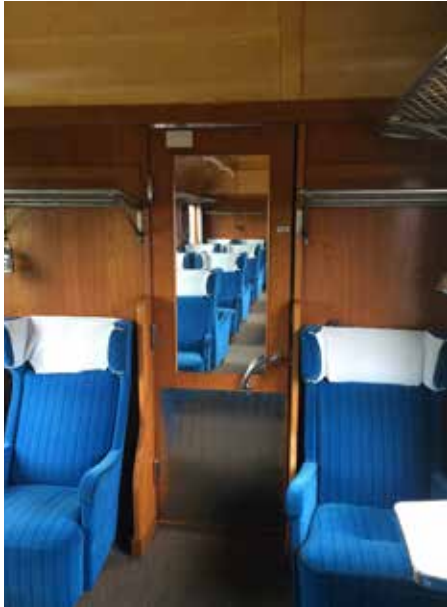
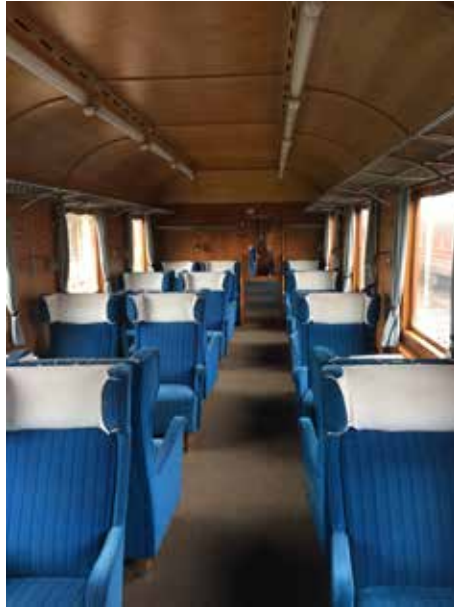
Inredningen var i gott skick på Bo5b 4356 och inga åtgärder mer än noggrann rengöring har gjorts, fotograferat 2017.

Övriga ytor interiört behövdes endast rengöras.

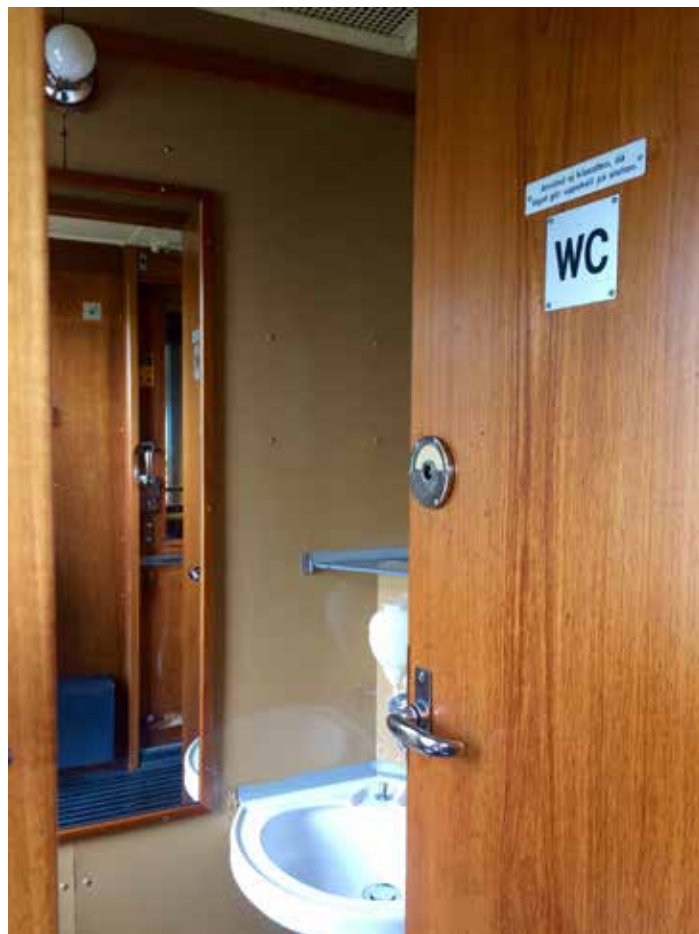
Den ena toaletten i Botb 4356 2017.

Inredningen återmonterades efter att taket lagats på personvagnen. I båda toaletterna i den vagnen gjordes bättringsmålning med Syntema lackfärg från SJ, Gul 71. Dörren till toaletten vid ena änden omlackerades två gånger med Jotun Alkydlack.
